- Friedberg_Kaiserstraße 114

REITH+WEHNER ARCHITEKTEN 21.11.13

Friedberg, Kaiserstraße 114

Ergebnispräsentation Archivrecherche

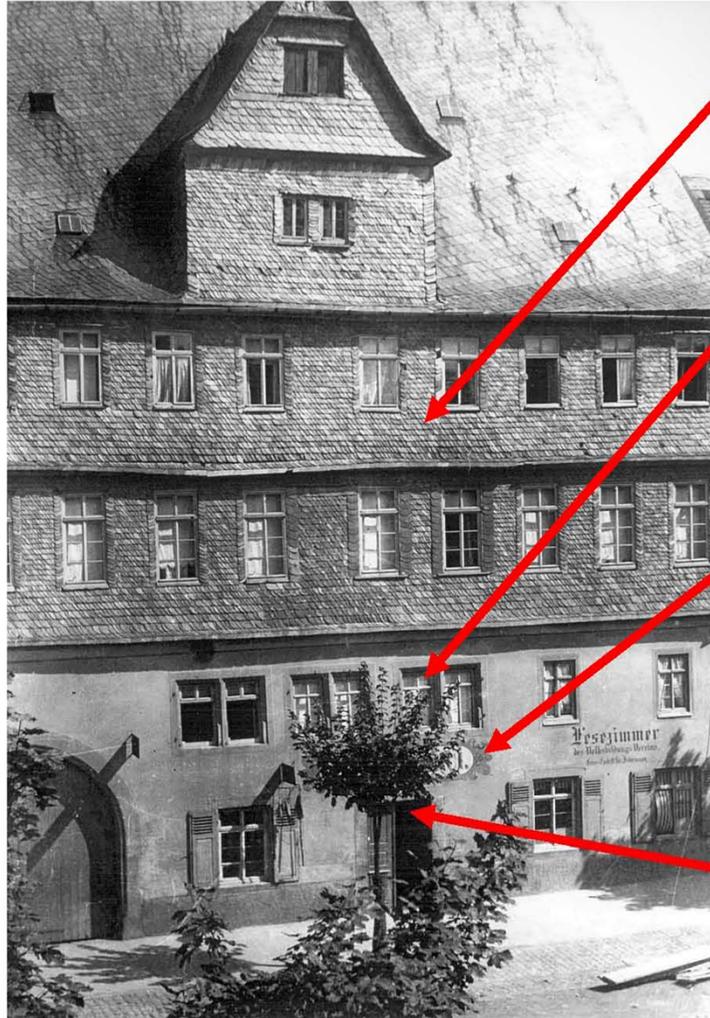
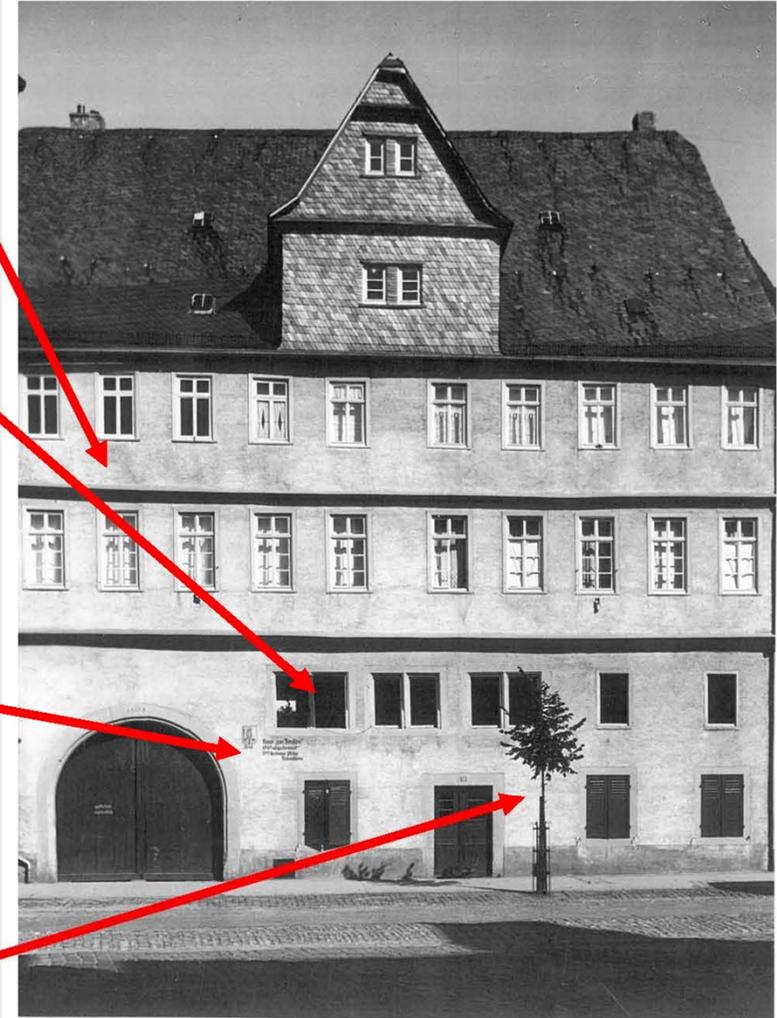
Obergeschosse
verschindelt

Obergeschosse
verputzt

Zwischengeschos
mit gekoppelten
Fenstern (17. Jh.)

Fenster ausgebaut

EG mit gemalter
Kartusche über
dem Eingang und
Inscription

Inscriptionen
entfernt, neue
Inscription sichtbar

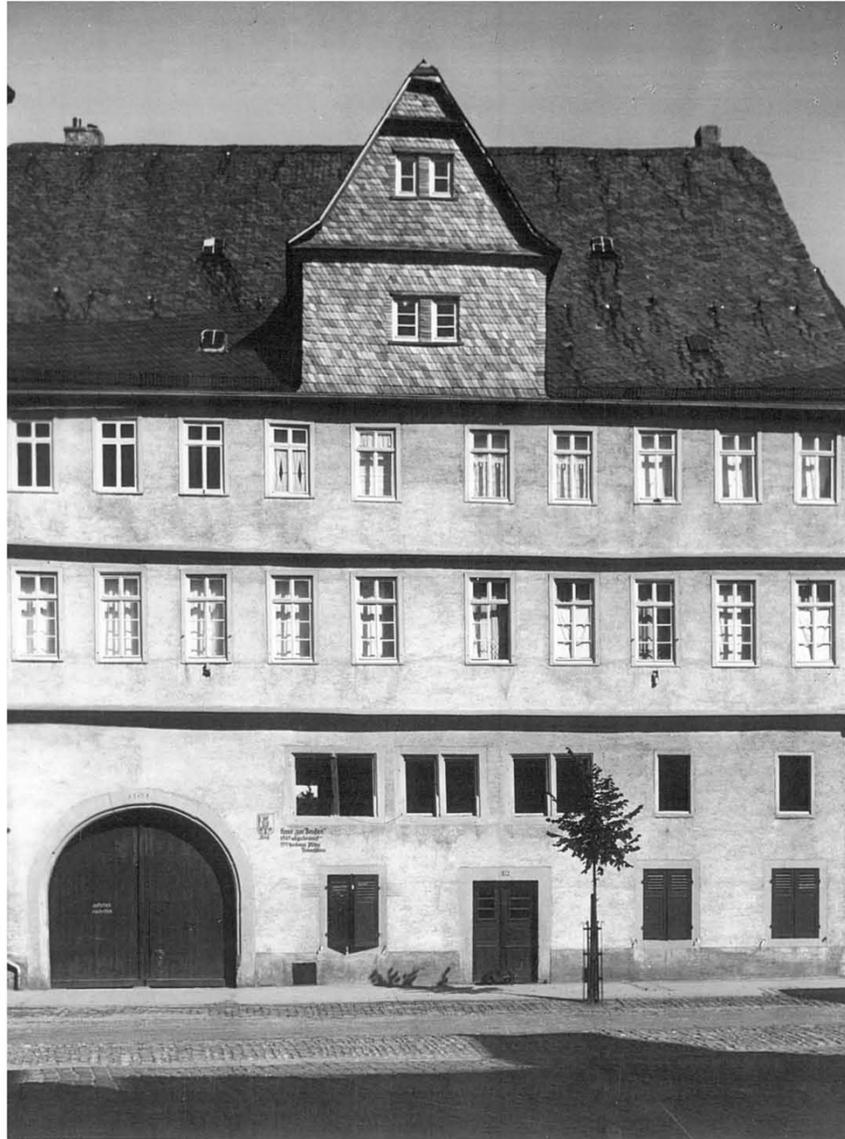
Das linke Foto dokumentiert eine Umbauphase, die zeitlich zwischen 1920 und 1940 einzugrenzen ist.

Damals wurde die Fassade der Obergeschosse verputzt.

Die Fenster des Zwischengeschosses wurden erneuert.

Die Erdgeschossfassade wurde überarbeitet.

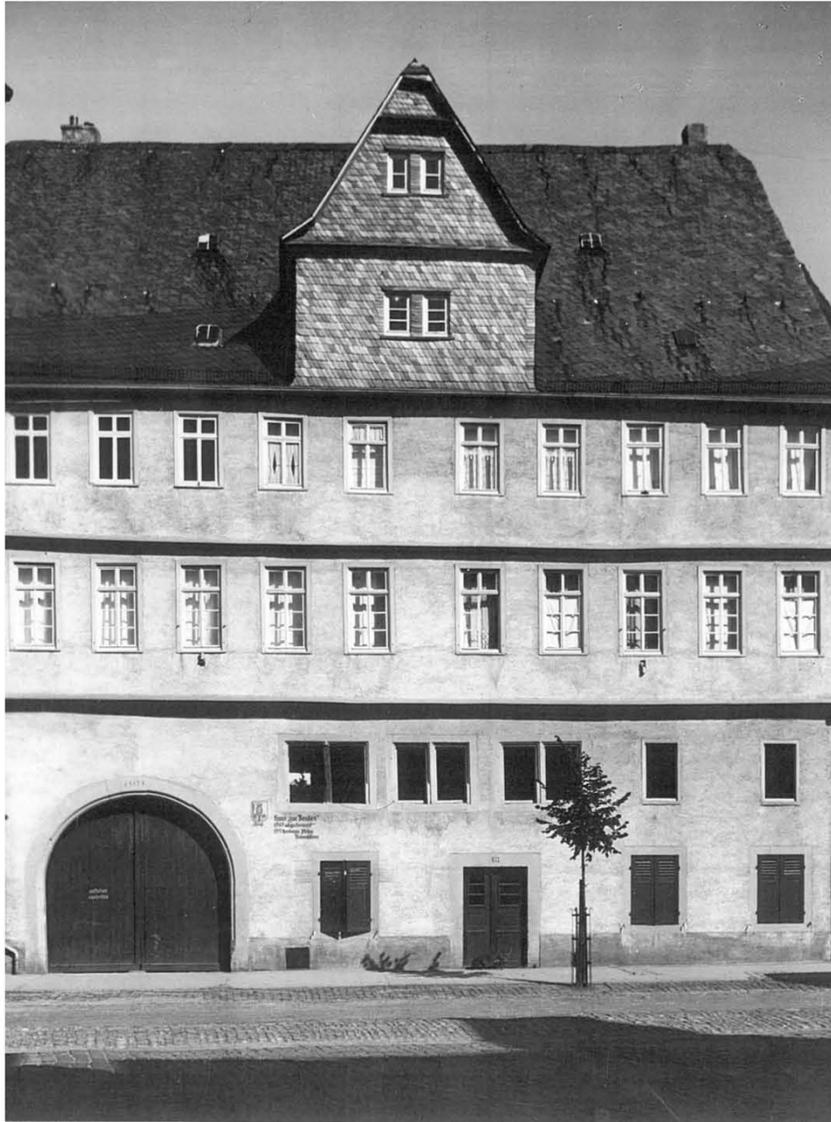
Für die ganz frühe Baugeschichte des Gebäudes ist die Inschrift seitlich der Tordurchfahrt interessant.

Würde es sich um eine historische Inschrift handeln, wäre der Hausname „Zur Reußen“ belegt.

Die erste urkundliche Erwähnung eines Hauses „zur Reussen“ stammt aus dem Jahre 1318. Dieses Haus „zur Reußen“ wird in mittelalterlichen Chroniken und Urkunden mehrfach erwähnt (Folz: Urkundenbuch, Nr. 220 von 1318, Nr. 697 von 1389. Chronik, Bd. I, S. 103: „Wohnung zur Reußen genannt, zu Grund abgebrannt“ von 1545.

Das heutige Gebäude hätte folglich einen mittelalterlichen Vorgängerbau, wäre 1545 abgebrannt und bis 1598 neu errichtet worden.

1) Freilegungsprobe im Bereich der ggf. historischen Inschrift

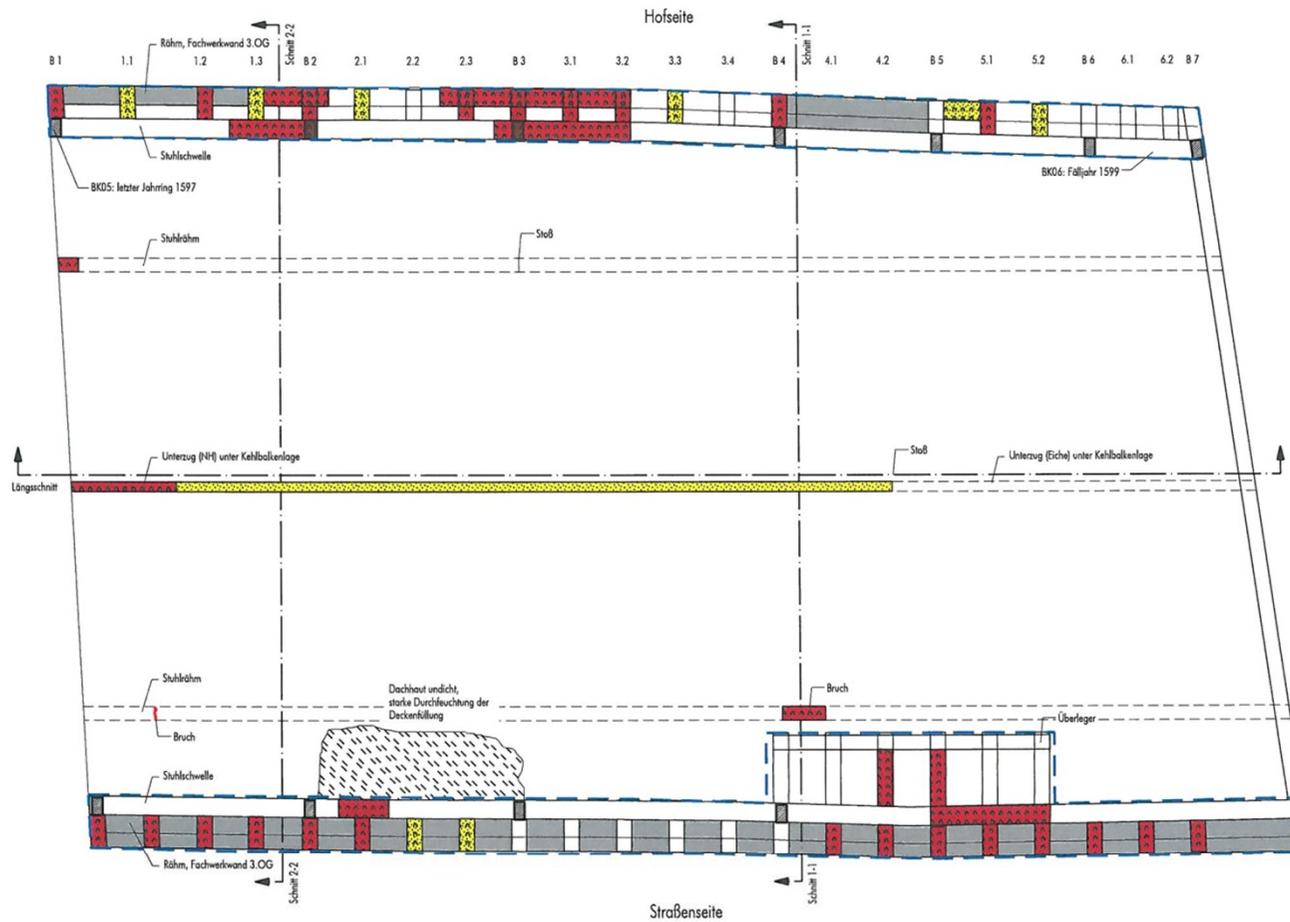
Zustandskartierung Dachbalkenlage
M 1:50

Legende Zustandskartierung	
Farbgebung	
	Querschnitt überlagend geschädigt, Restquerschnitt für einzelne Reparatur nicht ausreichend -> Bauteil (Teilwerk) austauschen
	Querschnitt teilweise geschädigt, Restquerschnitt für einzelne Reparatur ausreichend -> Bauteilquerschnitt ergänzen
	Querschnitt oberflächlich geschädigt, Umringungsquerschnitt weitgehend vorhanden -> Bauteiloberfläche überarbeiten
	Bauteil nicht zugänglich, Schädigung und Restquerschnitt nicht ermittelbar -> Bauteil ggf. fehlragen
Symbolik der Befunde	
	Schädigung durch holzzerstörende Pilze
	Schädigung durch holzzerstörende Insekten
	Schädigung durch mechanische Einflüsse (Risse, Blöße etc.)
	Schädigung durch Verwitterungserscheinungen
	Durchfeuchtung
	Fehlrigung / Unterzugbereich
	Fuge in Holzanschlüssen (Befest. in mm)
Zusatzinformationen	
	Bemerkung Nr. (> Maßstabmerkmale)

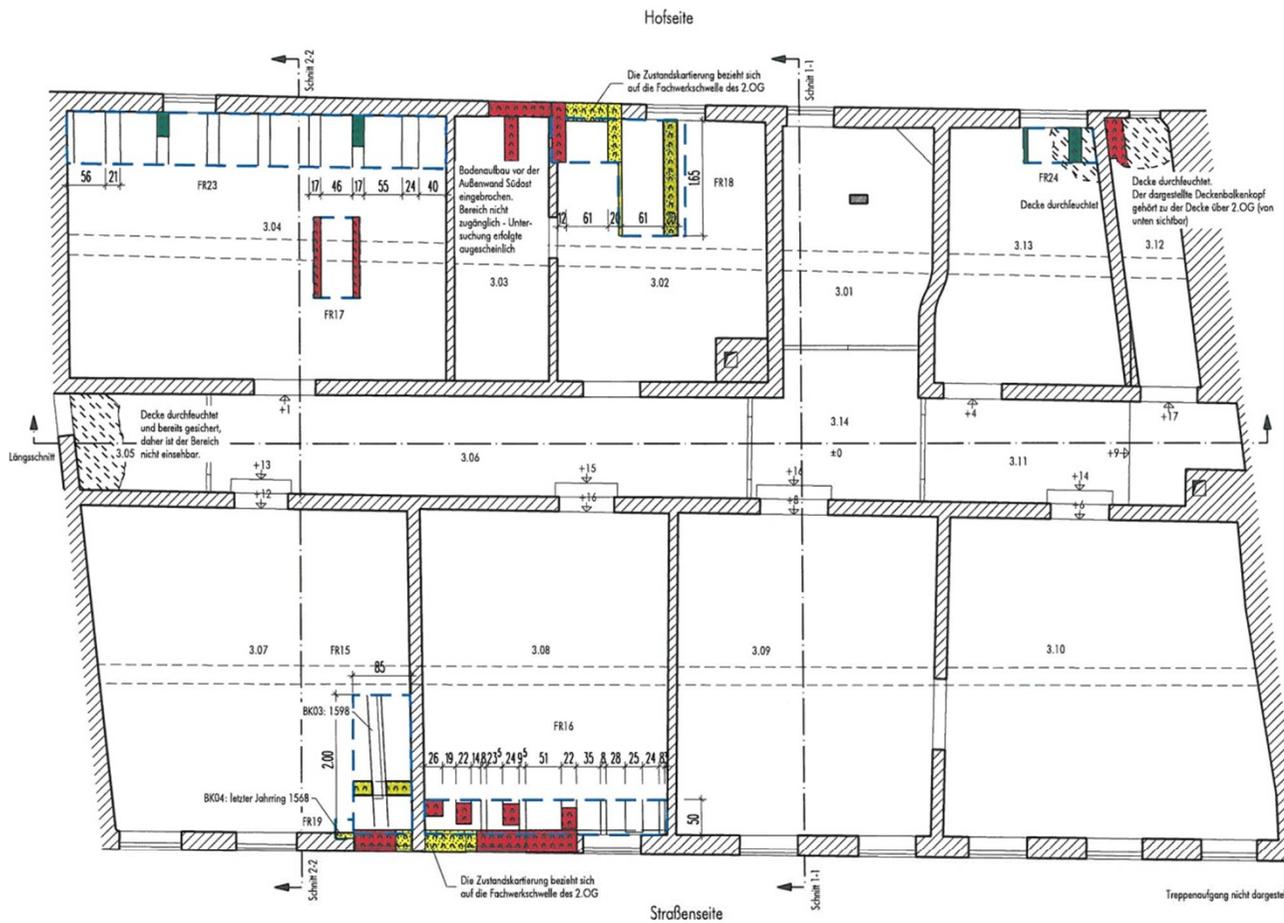
Zustandskartierung 2.Obergeschoss
M 1:50

Legende Zustandskartierung	
Farbgebung	
	Querschnitt überwiegend geschädigt, Restquerschnitt für sinnvolle Reparatur nicht ausreichend -> Bauteil (teilweise) austauschen
	Querschnitt teilweise geschädigt, Restquerschnitt für sinnvolle Reparatur ausreichend -> Bauteilquerschnitt ergänzen
	Querschnitt oberflächlich geschädigt, Umlagerungsquerschnitt weitgehend vorhanden -> Bauteilbetriebsliche Überarbeiten
	Bauteil nicht zugänglich, Schädigung und Restquerschnitt nicht ermittelbar -> Bauteil ggf. fehlagen
Symbolik der Befunde	
	Schädigung durch holzerstörende Pilze
	Schädigung durch holzerstörende Insekten
	Schädigung durch mechanische Einflüsse (Stöße, Stürze etc.)
	Schädigung durch Verwitterungseinwirkungen
	Durchfeuchtung
	Freilegung / Untersuchungsereich
	Fuge in Holzanklösem (Bauteil h mm)
	Zusatzinformationen Bemerkung Nr. (> Maßstabverhältnis)
